# Instabilité et consolidation de talus littoraux sur la façade est du cap Ferret (Gironde)

Nédélec Yves<sup>1</sup>, Revel Jérôme<sup>2</sup>

*RÉSUMÉ. Le phénomène d'érosion des côtes peut résulter de facteurs comme les courants ou l'action de l'homme. Il s'agit ici d'étudier cette forme d'altération de la stabilité du rivage, à travers l'exemple de désordres qui se manifestent sur le site du cap Ferret, une bande de sable d'origine naturelle qui sépare l'entrée du bassin d'Arcachon (département de la Gironde), de l'océan Atlantique.*

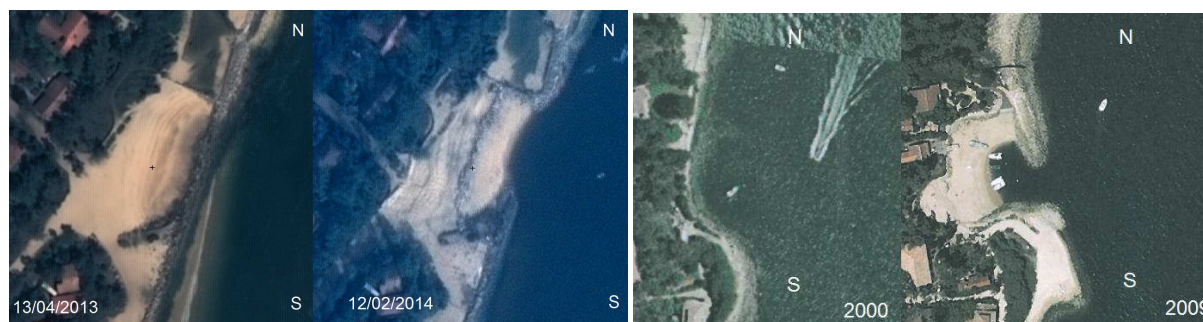
La plage dite « du Tram », située au point A sur la figure 1, a subi lors de l'hiver 2013-2014 un effondrement spectaculaire, malgré la présence d'une ligne de défense constituée de blocs rocheux. Le support sableux sous-jacent a brutalement glissé, emportant les blocs présents en bordure de plage. La paire d'images satellitaires, présentée à gauche sur la figure 2, montre la situation avant puis après cet effondrement.

La petite anse située au point B de la figure 1, est le résultat d'un effondrement survenu le 27 décembre 2000. Cet effondrement a créé une discontinuité des ouvrages en enrochement qui s'interrompent désormais de part et d'autre d'une courte portion de plage, à l'image du cas de la plage du Tram (figure 2 à droite).

**Figure 2.** Montages de 2 paires de vues aériennes avant et après effondrement ; à gauche : au point A, source : ©CNES 2013/2014, Distribution Astrium Services / Spot Images S.A., France, tous droits réservés, usage commercial interdit ; à droite : au point B, source : IGN ©BD Ortho.

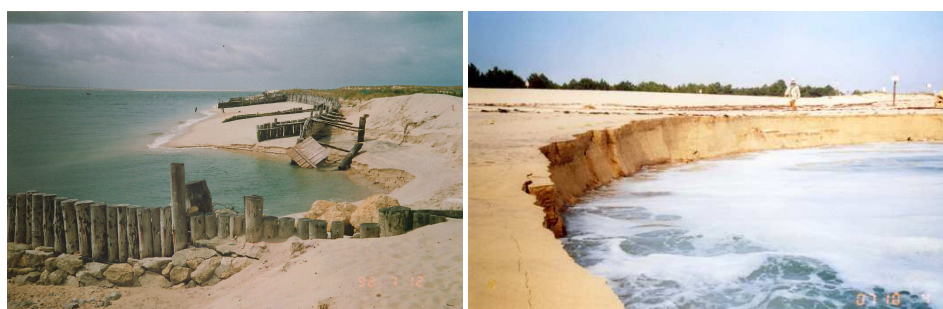
La plage sud, au point C sur la figure 1, connaît quant à elle des effondrements récurrents au contact de l'extrémité du musoir extrême de la ligne de défense (Figure 3).

**Figure 3.** Vues d'effondrements de plage à l'extrémité sud du cap Ferret ; à gauche : effondrement survenu en 1992 ; à droite : effondrement survenu en 2007. Crédit photographique : B. Bartherotte.

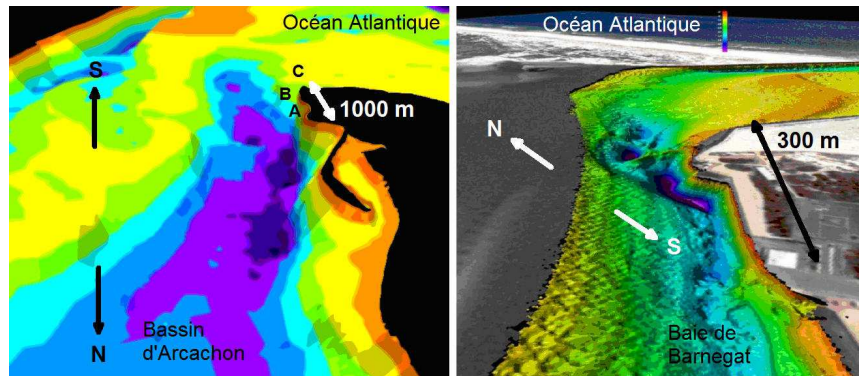
Les fonds directement voisins de la plage sud et de la ligne de défense constituent le chenal du Ferret à l'est et la partie immergée du cap au sud. Le chenal du Ferret présente, face aux deux redents les plus proéminents de la ligne d'ouvrages, des approfondissements très marqués (Figure 4, vue de gauche). La profondeur des fosses atteint actuellement 25 m environ, au pied des points les plus avancés des défenses. Ce comportement, typique de jetées s'avancant dans des chenaux, est très similaire aux approfondissements observés au pied du phare de Barnegat, dans le New-Jersey ([HUG 03]), comme l'illustre la figure 4.

**Figure 4.** Analogie topographique entre les sites du cap Ferret (à gauche), et de phare de Barnegat (New Jersey, à droite). L'échelle des couleurs est commune aux deux vues, les échelles de distances diffèrent. Les points A, B et C à gauche sont ceux de la figure 1.

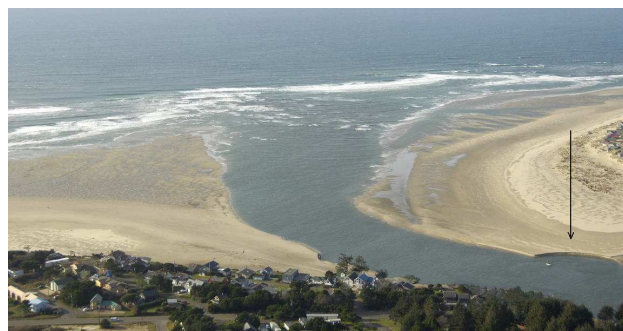
**Figure 6.** Vue aérienne du site d'Alsea Bay, Oregon, source : marinas.com. La flèche pointe vers un effondrement du même type que ceux apparaissant sur le montage de vues aériennes.

([SOG 97]). La prédisposition à l'effondrement qui touche la plage sud n'est cependant pas nécessairement le résultat d'un processus d'interaction entre l'eau, le sable et les blocs constituant l'ouvrage, comme le montre l'exemple de la flèche sableuse fermant Alsea Bay, dans l'Oregon. Les vues aériennes de la figure 5, accompagnées de la photographie de la figure 6, montrent la récurrence d'un effondrement de plage sableuse, au point de jonction entre le chenal directement exposé aux masses d'eau océaniques et la face interne de la flèche.

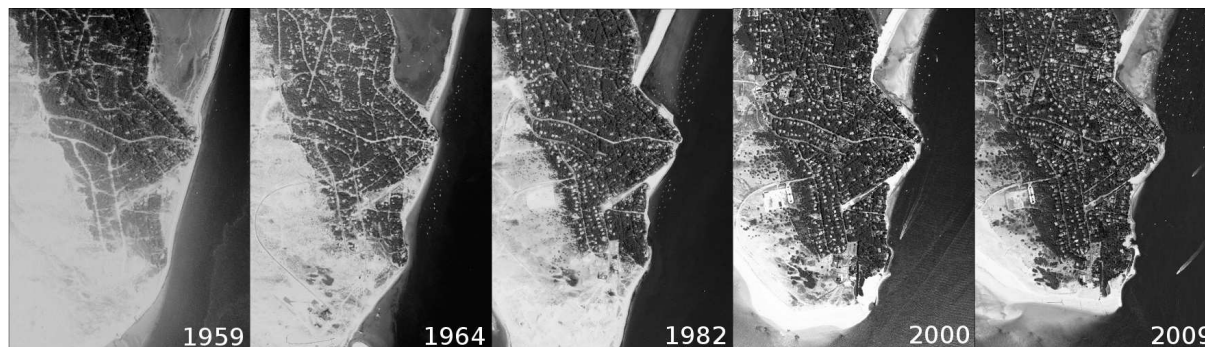
**Figure 7.** Montage de 5 vues aériennes de la façade est du cap Ferret, source IGN - Géoportail.

La figure 7 montre, sous la forme d'un montage de vues aériennes ajustées sur une échelle commune, les modifications subies par la façade est du cap, à partir des premières années de défense du rivage. Entre les vues de 1959 et de 2009, le linéaire sableux recule très régulièrement, sous l'action des facteurs également à l'origine des évolutions morphologiques de la presqu'île. Dans le même temps, des portions de rivage connaissent une substitution progressive des sédiments, par des matériaux rocheux et durant cette période, des interactions telles qu'évoquées dans la partie précédente, naissent entre les facteurs influençant la morphologie sédimentaire et les ouvrages.

On voit se distinguer sur la vue de 1964 les points d'implantations des toutes premières structures de protection. Initialement insérés dans le linéaire de rivage sableux, ces points deviennent progressivement des points durs et proéminents de la côte (illustration par la figure 8, qui concerne le nord de la plage du Tram). Les vues de 2000 et 2009 laissent également apparaître des effondrements ponctuels.

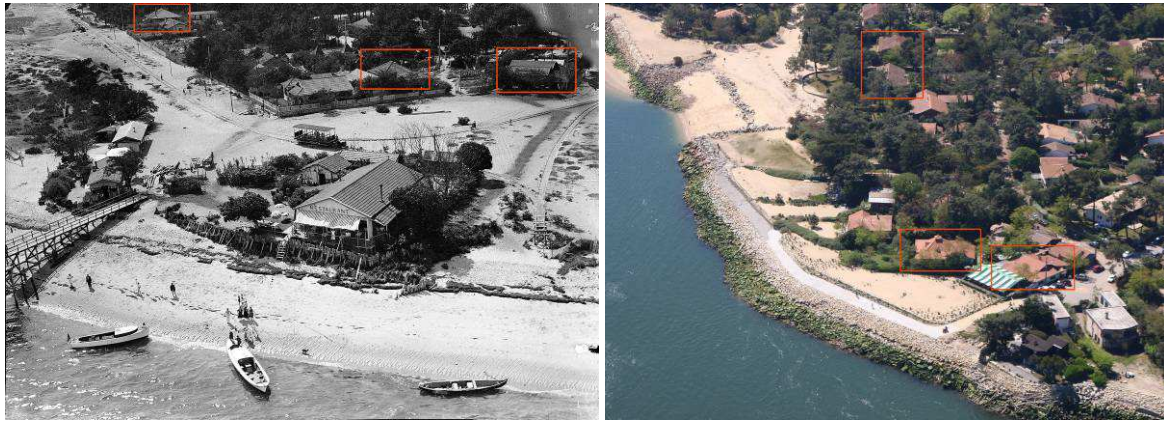
**Figure 8.** Protections du rivage de la façade est du cap Ferret ; à gauche : premières réalisations des années 1930-1945, source Sud-Ouest ; à droite : état actuel, source Observatoire de la Côte Aquitaine, Olivier Chaldebais, ULM Sud-Bassin 2014. Les rectangles encadrent des emplacements de constructions communs aux deux prises de vue.

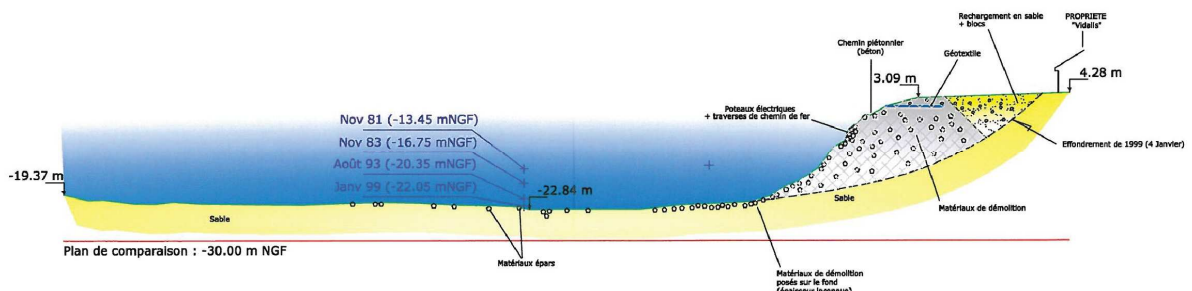
L'approche géotechnique s'est intéressée à l'examen qualitatif de l'état de stabilité actuel des enrochements, des plages attenantes et aux évolutions suivant une échelle de temps de l'ordre de l'année. Le recensement des ouvrages ([CET 12]) a notamment mis en évidence, à partir de critères de pente, d'état des matériaux, de qualité de la pose, la précarité de certaines défenses si les actions de continuelle maintenance ne sont pas pratiquées et l'importance de la surveillance à mener. Il s'est appuyé sur des profils tels que celui présenté en figure 9.

**Figure 9.** Exemple indicatif de profil en travers de portion de talus protégé, situé approximativement au centre de la vue de droite sur la figure 8, ratio horizontal/vertical de 1, extrait de [CET 12]

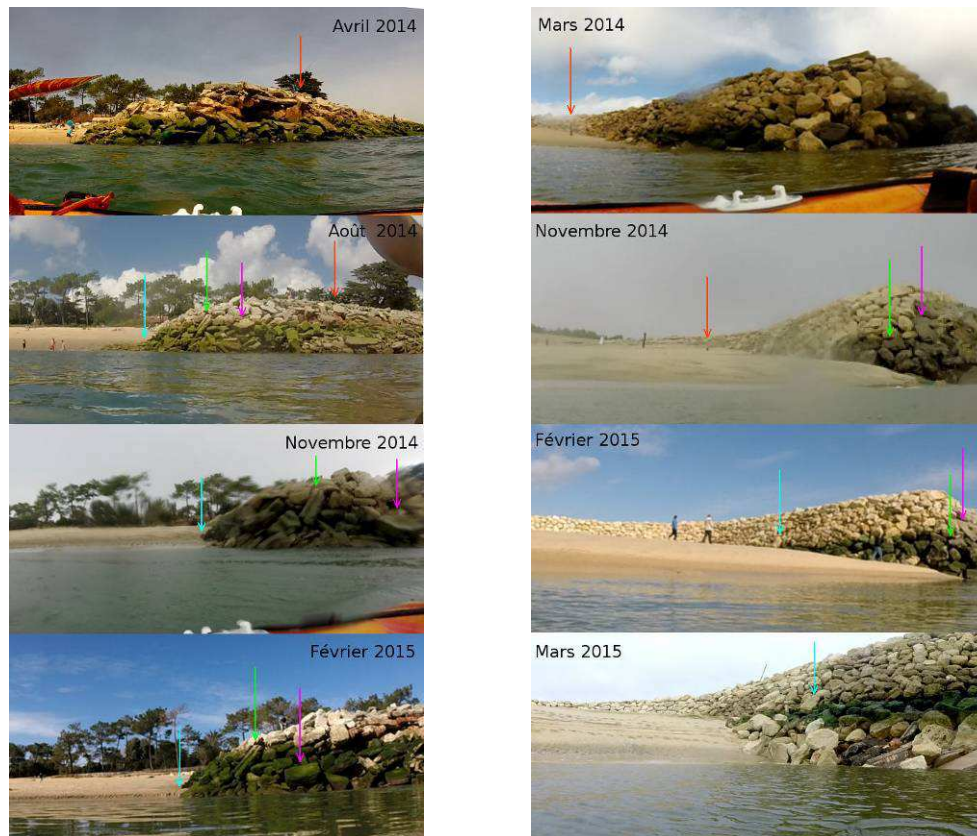
La figure 10 montre deux exemples d'observations depuis une embarcation. Des points de repère communs aux prises de vues sont marqués au moyen de flèches de couleur. On constate l'évolution de la structure des ouvrages : des blocs ont été déposés en extrémité d'ouvrage entre avril et août 2014, le bloc marqué d'une flèche violette, à gauche, est descendu, et l'ensemble des blocs évolue vers une structure moins tassée. Ils permettent également de constater les modifications du contact entre l'ouvrage et la plage adjacente. Un effondrement de plage, entre les visites de février et mars 2015, a intégralement découvert les blocs situés en dessous de la flèche bleue à droite. Il est impossible en revanche de déterminer si ces blocs se sont déplacés.

**Figure 10.** Montage chronologique de 4 vues des défenses ; à gauche : extrémité de l'ouvrage bordant le nord la plage du Tram suite à son effondrement ; à droite : ouvrage constituant l'extrémité sud de la défense de la façade est du cap Ferret. Les flèches repèrent des blocs communs aux prises de vue.

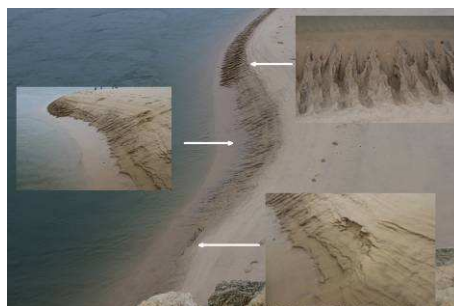
**Figure 11.** Photographie de différentes formes de suintement de la plage sud, en situation saturée et de forte pente. Instabilité ponctuelle sur la photographie superposée du bas.

La connaissance de l'accumulation du sable sur les plages affectées par les effondrements et plus généralement de la redistribution de ce sable sous l'influence de divers facteurs hydriques, nécessite également des investigations sous la forme d'une observation continue et permanente. En particulier, la présence d'eau interstitielle au sein de la plage conditionne largement le risque d'effondrement ([CHH 13]), ainsi que les conditions de suintement lors de la période de jusant qui prennent des formes très contrastées (figure 11).
