Phénomènes d'érosion côtière : instabilité et consolidation de talus littoraux sur la façade est du cap Ferret (Gironde)

Nédélec Yves¹, Revel Jérôme²

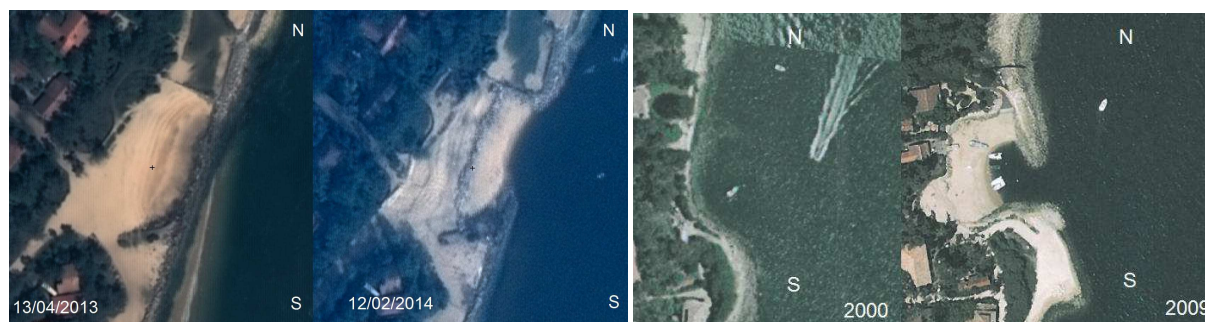
La plage dite « du Tram », située au point A sur la figure 1, a subi lors de l'hiver 2013-2014 un effondrement spectaculaire, malgré la présence d'une ligne de défense constituée de blocs rocheux. Le support sableux sous-jacent a brutalement glissé, emportant les blocs présents en bordure de plage. La paire d'images satellitaires, présentée à gauche sur la figure 2, montre la situation avant puis après cet effondrement.

La petite anse située au point B de la figure 1, est le résultat d'un effondrement survenu le 27 décembre 2000. Cet effondrement a créé une discontinuité des ouvrages en enrochement qui s'interrompent désormais de part et d'autre d'une courte portion de plage, à l'image du cas de la plage du Tram (figure 2 à droite).

Figure 2. Montages de 2 paires de vues aériennes avant et après effondrement ; à gauche : au point A, source : ©CNES 2013/2014, Distribution Astrium Services / Spot Images S.A., France, tous droits réservés, usage commercial interdit ; à droite : au point B, source : IGN ©BD Ortho.

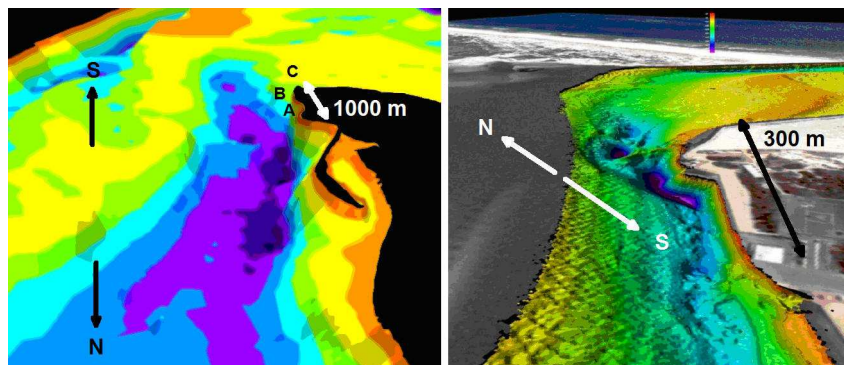
Les fonds directement voisins de la plage sud et de la ligne de défense constituent le chenal du Ferret à l'est et la partie immergée du cap au sud. Le chenal du Ferret présente, face aux deux redents les plus proéminents de la ligne d'ouvrages, des approfondissements très marqués (Figure 4, vue de gauche). La profondeur des fosses atteint actuellement 25 m environ, au pied des points les plus avancés des défenses. Ce comportement, typique de jetées s'avancant dans des chenaux, est très similaire aux approfondissements observés au pied du phare de Barnegat, dans le New-Jersey ([HUG 03]), comme l'illustre la figure 4.

Figure 4. Analogie topographique entre les sites du cap Ferret (à gauche), et de phare de Barnegat (New Jersey, à droite). L'échelle des couleurs est commune aux deux vues, les échelles de distances différent. Les points A, B et C à gauche sont ceux de la figure 1.

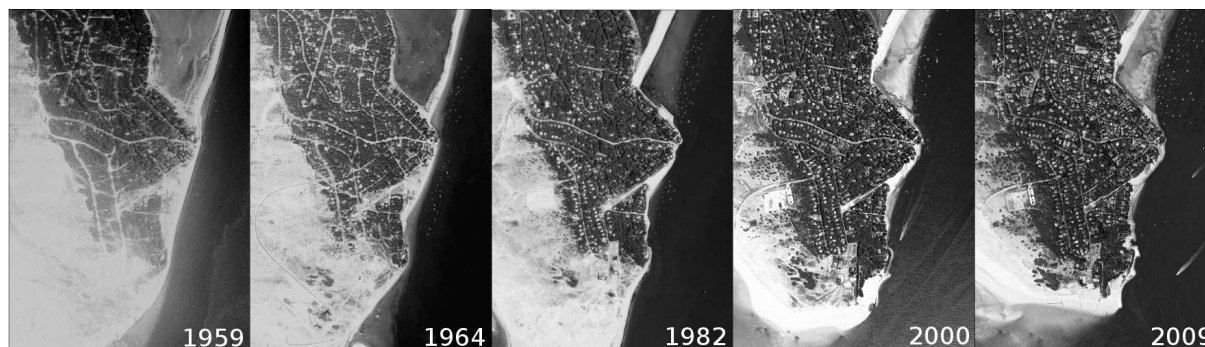
Figure 7. Montage de 5 vues aériennes de la façade est du cap Ferret, source IGN - Géoportail.

La figure 7 montre, sous la forme d'un montage de vues aériennes ajustées sur une échelle commune, les modifications subies par la façade est du cap, à partir des premières années de défense du rivage. Entre les vues de 1959 et de 2009, le linéaire sableux recule très régulièrement, sous l'action des facteurs également à l'origine des évolutions morphologiques de la presqu'île. Dans le même temps, des portions de rivage connaissent une substitution progressive des sédiments, par des matériaux rocheux et durant cette période, des interactions telles qu'évoquées dans la partie précédente, naissent entre les facteurs influençant la morphologie sédimentaire et les ouvrages.

On voit se distinguer sur la vue de 1964 les points d'implantations des toutes premières structures de protection. Initialement insérés dans le linéaire de rivage sableux, ces points deviennent progressivement des points durs et proéminents de la côte (illustration par la figure 8, qui concerne le nord de la plage du Tram). Les vues de 2000 et 2009 laissent également apparaître des effondrements ponctuels.

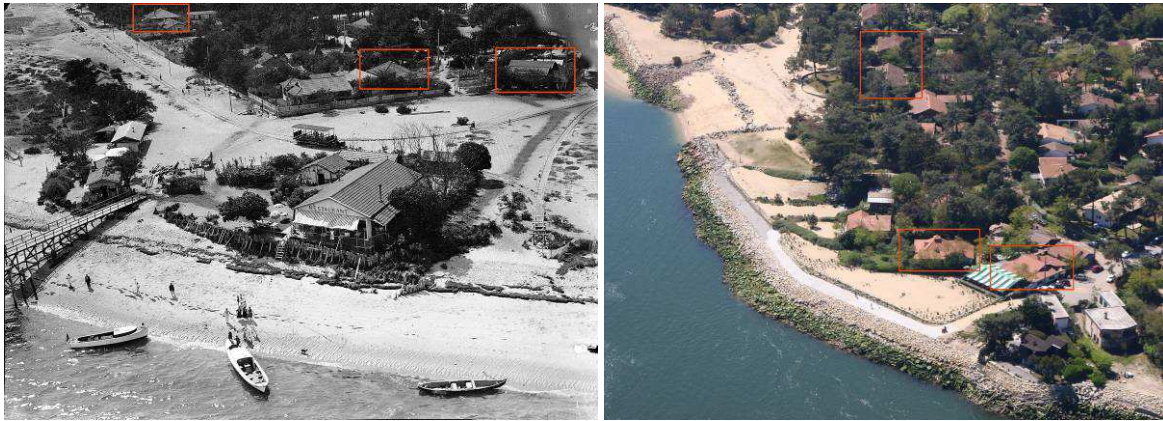
Figure 8. Protections du rivage de la façade est du cap Ferret ; à gauche : premières réalisations des années 1930-1945, source Sud-Ouest ; à droite : état actuel, source Observatoire de la Côte Aquitaine, Olivier Chaldebais, ULM Sud-Bassin 2014. Les rectangles encadrent des emplacements de constructions communs aux deux prises de vue.

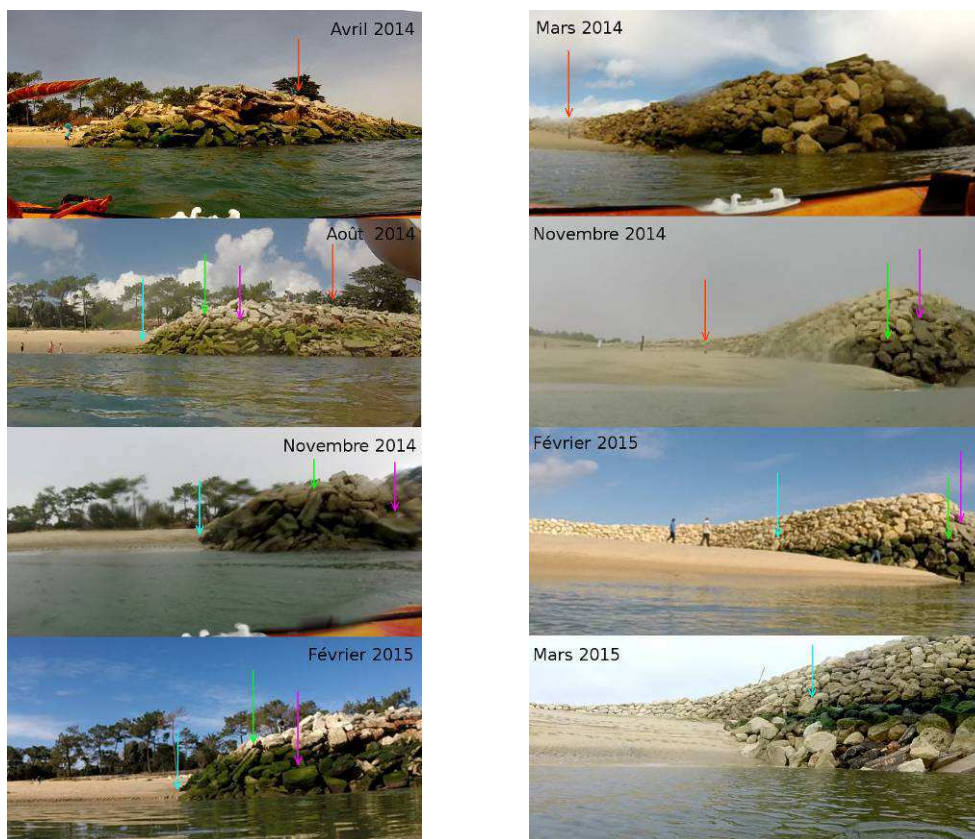
La figure 10 montre deux exemples d'observations depuis une embarcation. Des points de repère communs aux prises de vues sont marqués au moyen de flèches de couleur. On constate l'évolution de la structure des ouvrages : des blocs ont été déposés en extrémité d'ouvrage entre avril et août 2014, le bloc marqué d'une flèche violette, à gauche, est descendu, et l'ensemble des blocs évolue vers une structure moins tassée. Ils permettent également de constater les modifications du contact entre l'ouvrage et la plage adjacente. Un effondrement de plage, entre les visites de février et mars 2015, a intégralement découvert les blocs situés en dessous de la flèche bleue à droite. Il est impossible en revanche de déterminer si ces blocs se sont déplacés.

Figure 10. Montage chronologique de 4 vues des défenses ; à gauche : extrémité de l'ouvrage bordant le nord la plage du Tram suite à son effondrement ; à droite : ouvrage constituant l'extrémité sud de la défense de la façade est du cap Ferret. Les flèches repèrent des blocs communs aux prises de vue.

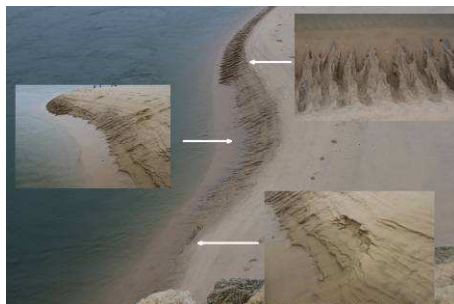
Figure 11. Photographie de différentes formes de suintement de la plage sud, en situation saturée et de forte pente. Instabilité ponctuelle sur la photographie superposée du bas.

La connaissance de l'accumulation du sable sur les plages affectées par les effondrements et plus généralement de la redistribution de ce sable sous l'influence de divers facteurs hydriques, nécessite également des investigations sous la forme d'une observation continue et permanente. En particulier, la présence d'eau interstitielle au sein de la plage conditionne largement le risque d'effondrement ([CHH 13]), ainsi que les conditions de suintement lors de la période de jusant qui prennent des formes très contrastées (figure 11).
