# Instabilité et consolidation de talus littoraux sur la façade est du cap Ferret (Gironde)

Nédélec Yves<sup>1</sup>, Revel Jérôme<sup>2</sup>

*RÉSUMÉ. Le phénomène d'érosion des côtes peut résulter de facteurs comme les courants ou l'action de l'homme. Il s'agit ici d'étudier cette forme d'altération de la stabilité du rivage, à travers l'exemple de désordres qui se manifestent sur le site du cap Ferret, une bande de sable d'origine naturelle qui sépare l'entrée du bassin d'Arcachon (département de la Gironde), de l'océan Atlantique.*

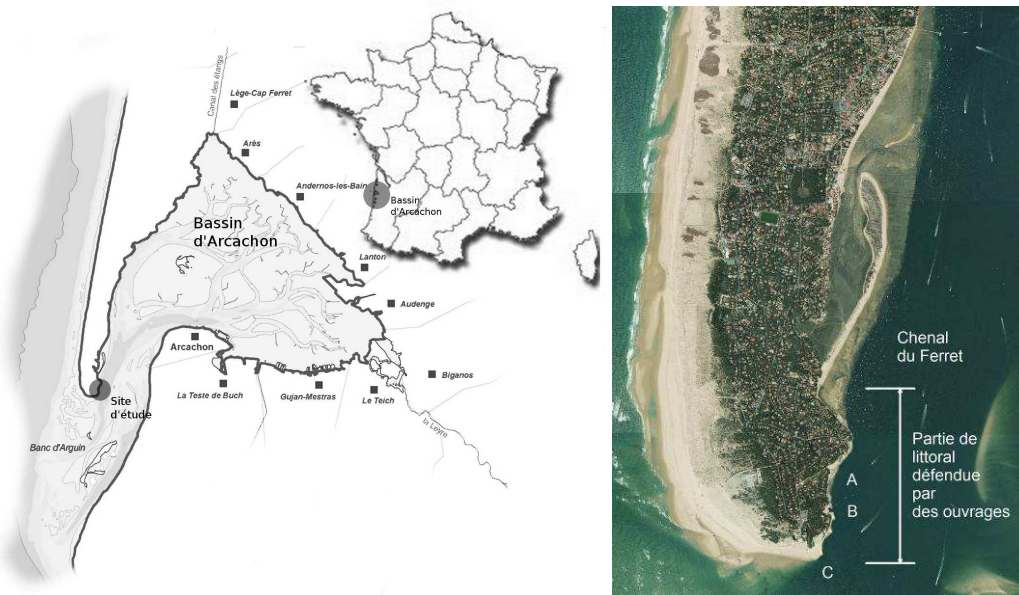
**Figure 1.** Localisation et vue aérienne du site d'étude, source IGN - Géoportail. A : plage du Tram, B : anse formée par un effondrement des défenses survenu en décembre 2000, C : plage bordant l'ouvrage formant l'extrémité sud des défenses de la façade est du cap Ferret.

La plage dite « du Tram », située au point A sur la figure 1, a subi lors de l'hiver 2013-2014 un effondrement spectaculaire, malgré la présence d'une ligne de défense constituée de blocs rocheux. Le support sableux sous-jacent a brutalement glissé, emportant les blocs présents en bordure de plage. La paire d'images satellitaires, présentée à gauche sur la figure 2, montre la situation avant puis après cet effondrement.

La petite anse située au point B de la figure 1, est le résultat d'un effondrement survenu le 27 décembre 2000. Cet effondrement a créé une discontinuité des ouvrages en enrochement qui s'interrompent désormais de part et d'autre d'une courte portion de plage, à l'image du cas de la plage du Tram (figure 2 à droite).

La plage sud, au point C sur la figure 1, connaît quant à elle des effondrements récurrents au contact de l'extrémité du musoir extrême de la ligne de défense (Figure 3).

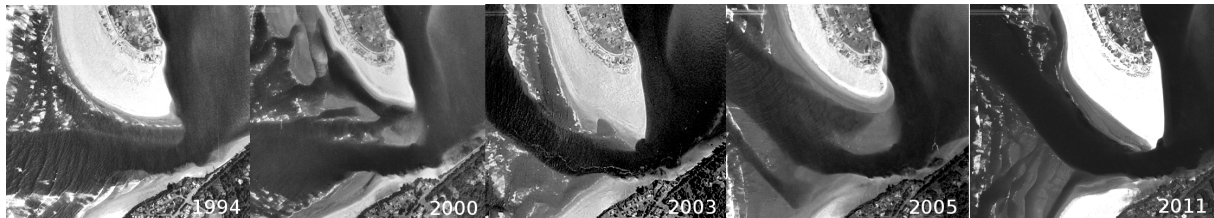
**Figure 5.** Montage de 5 vues aériennes de la pointe sud du site d'Alsea Bay, Oregon, source Google - Earth.

([SOG 97]). La prédisposition à l'effondrement qui touche la plage sud n'est cependant pas nécessairement le résultat d'un processus d'interaction entre l'eau, le sable et les blocs constituant l'ouvrage, comme le montre l'exemple de la flèche sableuse fermant Alsea Bay, dans l'Oregon. Les vues aériennes de la figure 5, accompagnées de la photographie de la figure 6, montrent la récurrence d'un effondrement de plage sableuse, au point de jonction entre le chenal directement exposé aux masses d'eau océaniques et la face interne de la flèche.
