Phénomènes d'érosion côtière : instabilité et consolidation de talus littoraux sur la façade est du cap Ferret (Gironde)

Nédélec Yves¹, Revel Jérôme²

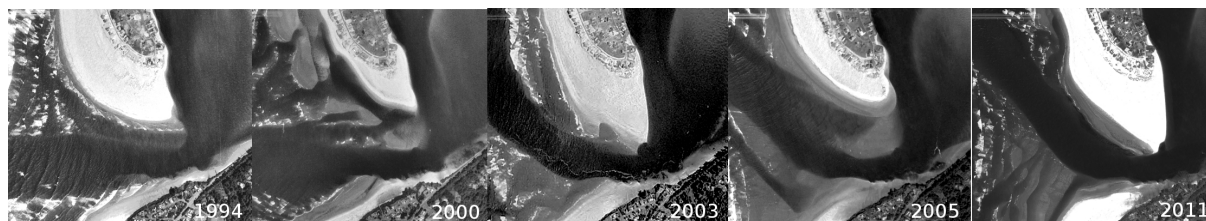
Figure 5. Montage de 5 vues aériennes de la pointe sud du site d'Alsea Bay, Oregon, source Google - Earth.

résultat d'un processus d'interaction entre l'eau, le sable et les blocs constituant l'ouvrage, comme le montre l'exemple de la flèche sableuse fermant Alsea Bay, dans l'Oregon. Les vues aériennes de la figure 5, accompagnées de la photographie de la figure 6, montrent la récurrence d'un effondrement de plage sableuse, au point de jonction entre le chenal directement exposé aux masses d'eau océaniques et la face interne de la flèche.

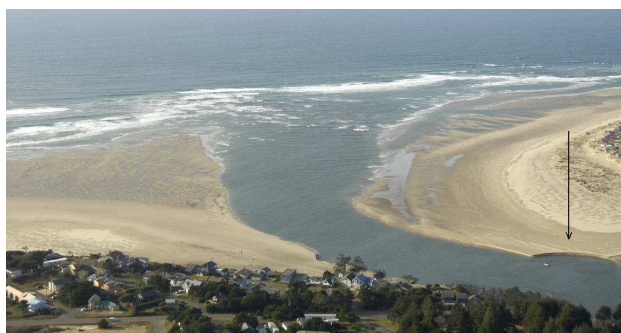
Figure 6. Vue aérienne du site d'Alsea Bay, Oregon, source : marinas.com. La flèche pointe vers un effondrement du même type que ceux apparaissant sur le montage de vues aériennes.
